# CONSULTA URBANÍSTICA ESPECIAL

Labores de mantenimiento y mejoras en la captación del Río  
Manzanares para el riego de las instalaciones del Club de  
Campo

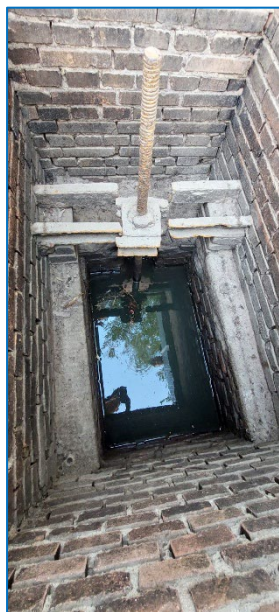
Captación en el cauce: el agua se toma a través de una arqueta con compuerta situada en la vereda del río, en un cuenco formado en el propio cauce, previo a un pequeño azud que eleva el nivel del agua.

**Reparación de la compuerta actual en la entrada**, instalación de una rejilla previa a la compuerta que evite el paso de sólidos grandes y la instalación en la propia arqueta de un **filtro de arena automatizado** para eliminar los sólidos finos y arenas.

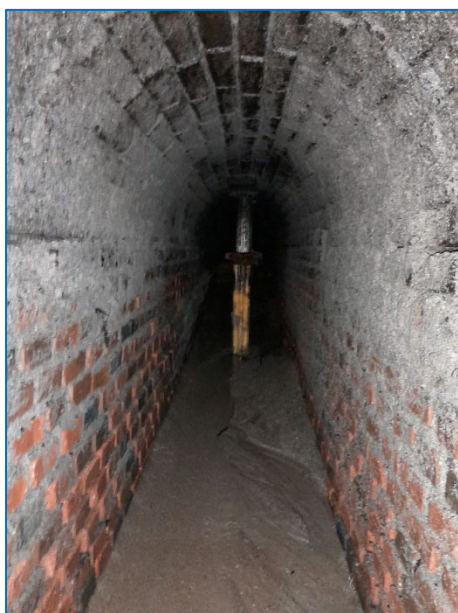
Galería de conexión: desde la arqueta, el agua circula a través de una galería subterránea de aproximadamente 25 metros de longitud y 1,40 metros de altura, construida en ladrillo tosco.

**Reparación puntual de la galería existente.**

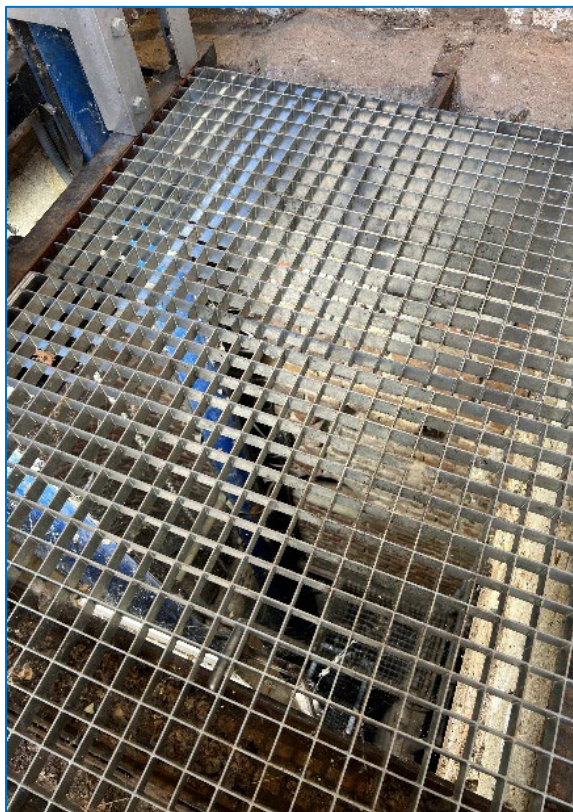
Pozo técnico de bombeo: la galería conduce el agua hasta un pozo situado en el interior del recinto, donde se alojan dos bombas lápiz sumergibles.

**Reconstrucción del pozo de bombeo** actual para incorporar en el fondo del pozo un foso para actuar de **arenero**, para acumulación en el mismo de las posibles arenas que puedan entrar a pesar de los sistemas de filtrado instalados en el sistema de captación.

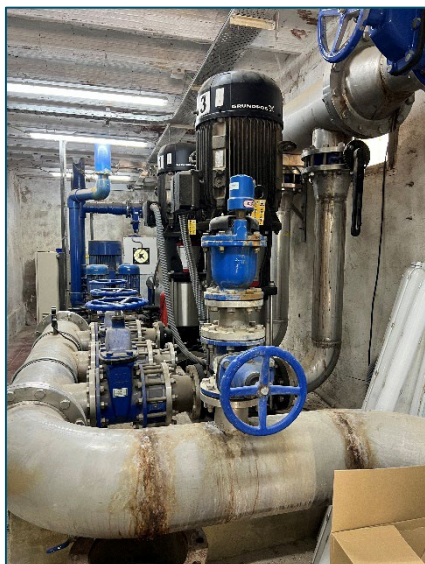
Equipos de impulsión: las bombas existentes carecen de variadores de frecuencia, lo que limita la regulación del caudal y la eficiencia energética del sistema.

**Sustitución** de las bombas de lápiz actuales por un **sistema de bombeo por aspiración**, formado por bombas equipadas con variadores de frecuencia. Incluir en el equipo de bombeo de una bomba de reserva. Dimensionado del nuevo sistema de bombeo acorde a los consumos analizados anteriormente.

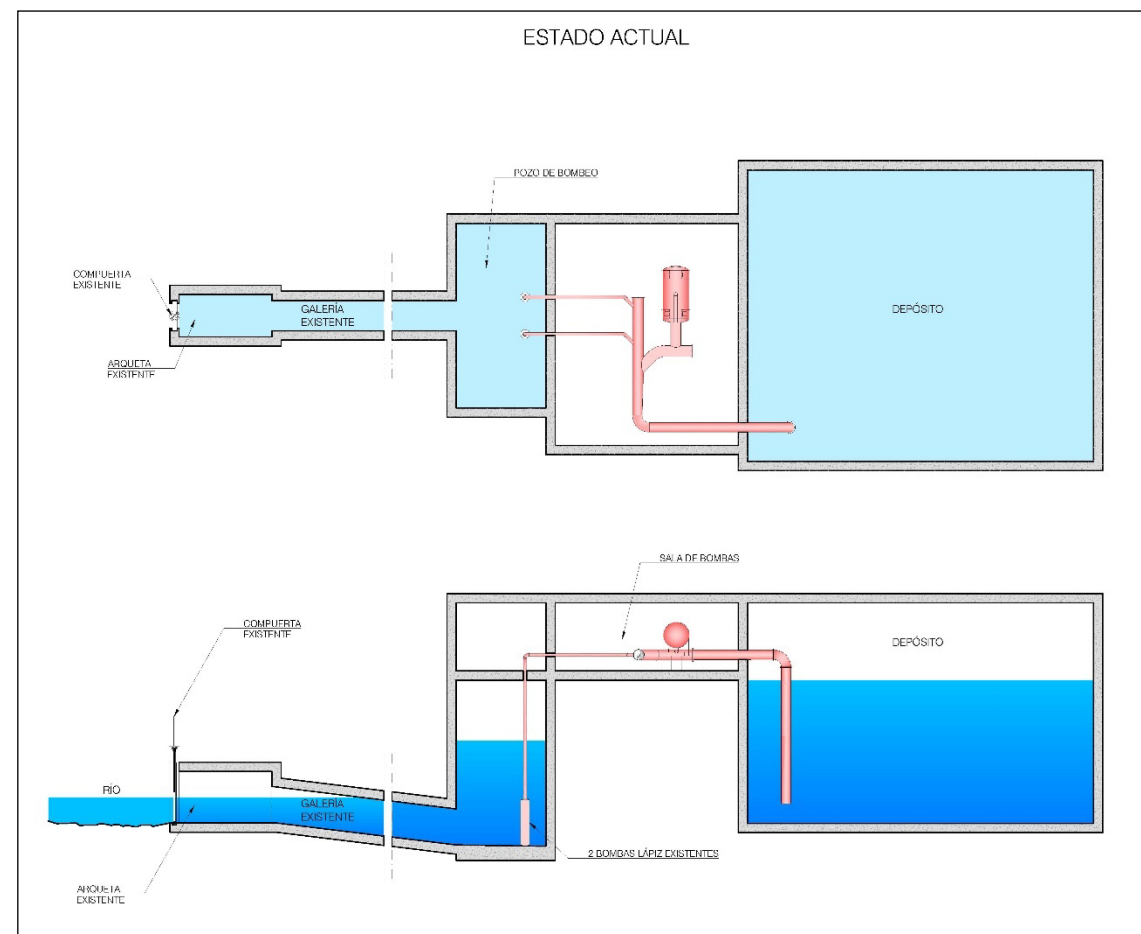
Situación actual antes de los trabajos de mantenimiento y reparación

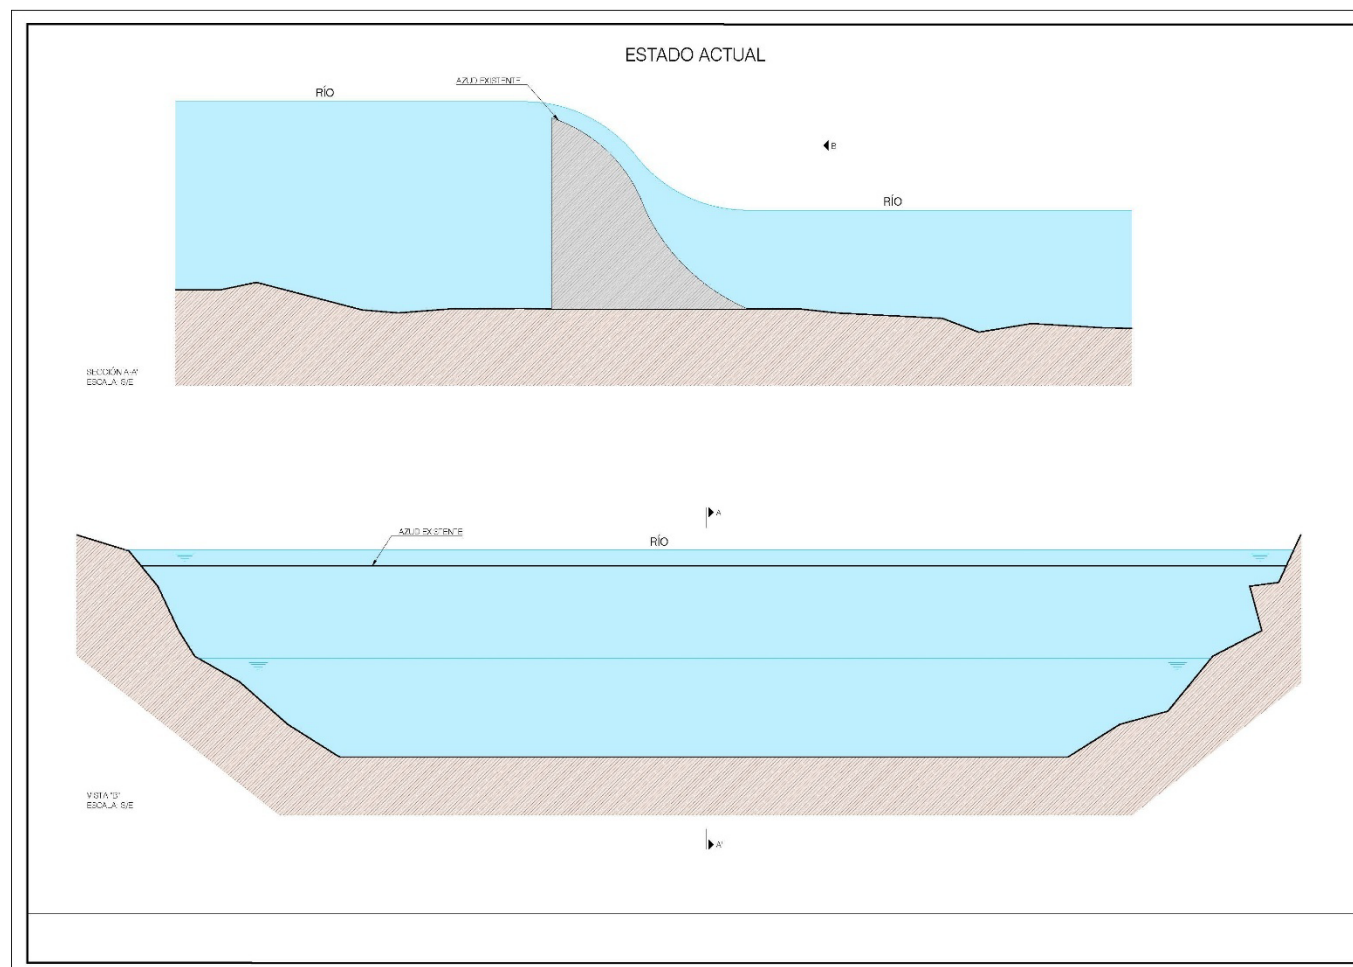
Estado actual del azud que disminuye la velocidad del agua y ayuda a la acumulación de arena.

En una fase posterior se plantea la intervención en el azud mediante un **dragado no invasivo** del cuenco de captación y la construcción de una **compuerta** para la purga de sedimentos.
