# CONSULTA URBANÍSTICA ESPECIAL

Labores de mantenimiento y mejoras en la captación del Río  
Manzanares para el riego de las instalaciones del Club de  
Campo

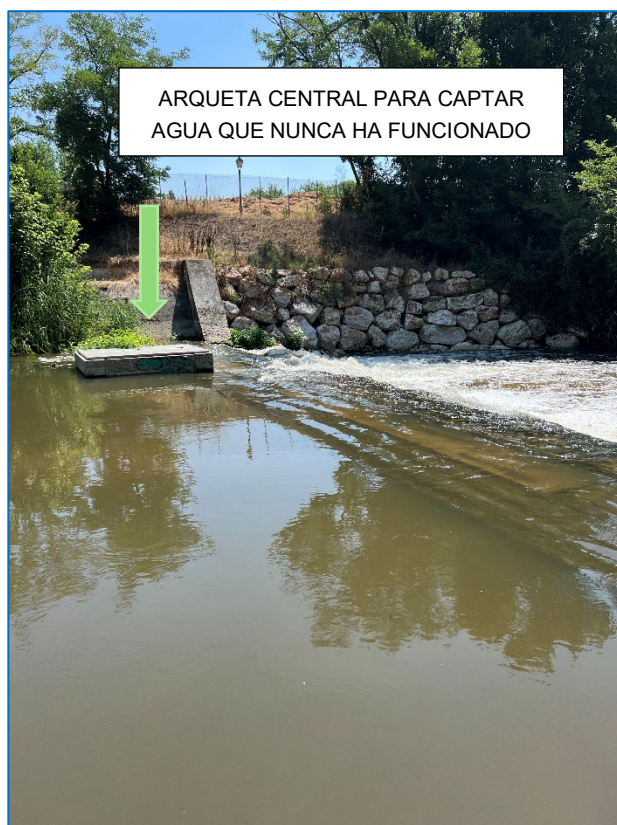
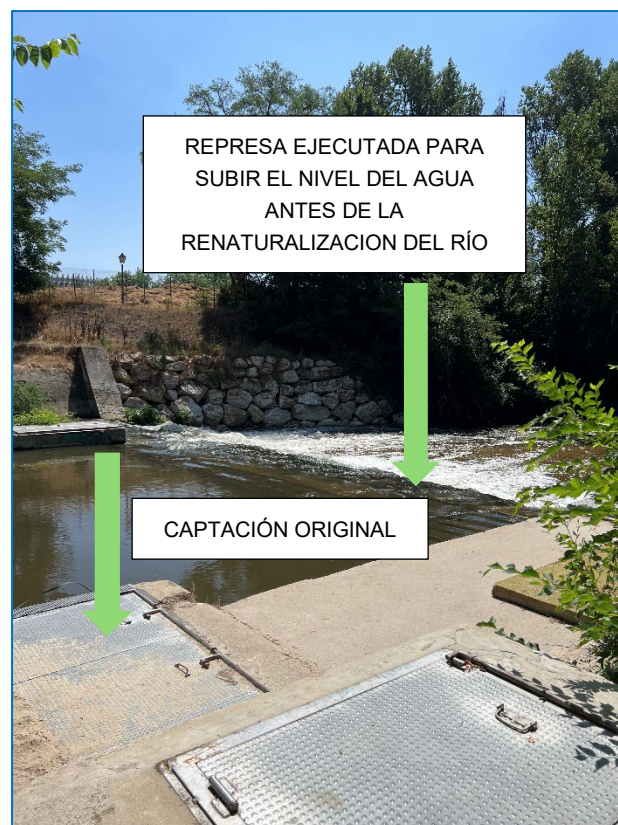
Tras la renaturalización del cauce, la eliminación de azudes aguas arriba ha modificado la dinámica fluvial, aumentando el arrastre de arenas y sedimentos. Como consecuencia, **en el cuenco de toma se acumulan materiales que penetran en la captación, colmatan la arqueta, obstruyen la galería y deterioran las bombas, incrementando los costes de mantenimiento.** Junto con las arenas acceden también plásticos y otros sólidos.

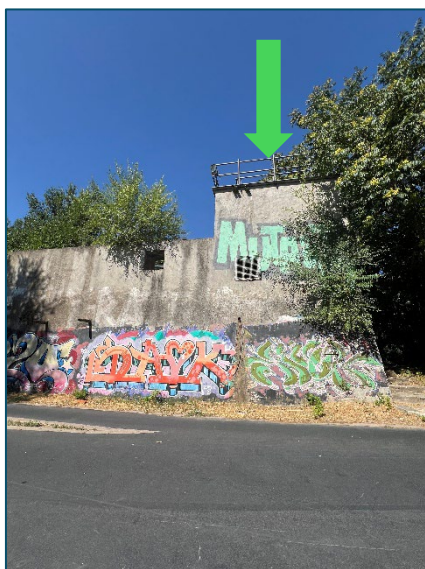
Pozo técnico de bombeo: la galería conduce el agua hasta un pozo situado en el interior del recinto, donde se alojan dos bombas lápiz sumergibles.

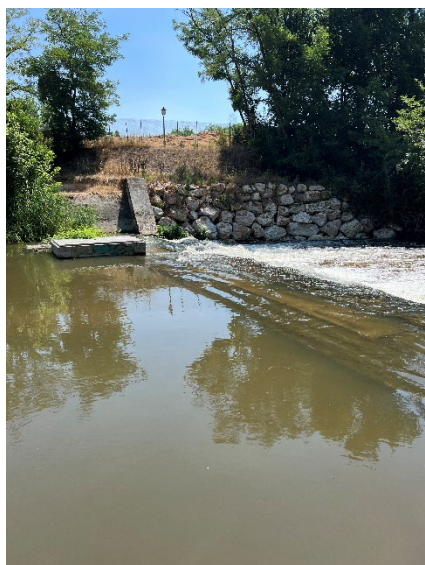
Cuenca de captación: Azud situado en el punto de captación, que actúa a modo de represa para la elevación del nivel del agua.
